SEÑALES CON ÉXITO PUBLICADAS EN CIMBRA

Por Manuel Mateos de Vicente. Ingeniero Técnico de Obras Públicas, Dr. ICCP

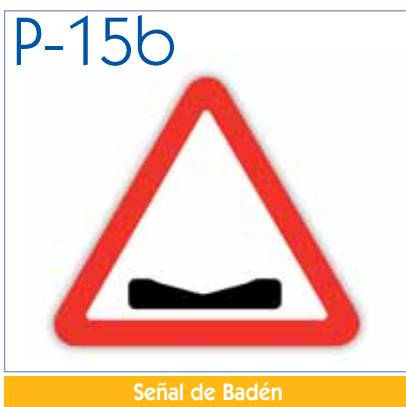
1 SEÑAL DE BADEN

Esta señal fue analizada por el autor, y para dejar constancia la registró como Dibujo Industrial número DI - 1.212 - H, con fecha 28 de Noviembre de 1972. La dio a conocer en la revista **CIMBRA "Señales de tránsito que indican defectos en el pavimento"**, por M. Mateos, Enero de 1966. Esta señal fue posteriormente hecha oficial y aparece en el Catálogo de Señales de Circulación del MOPU de 1986, como la P-15b "Badén" (Peligro por la proximidad de un badén en la vía).

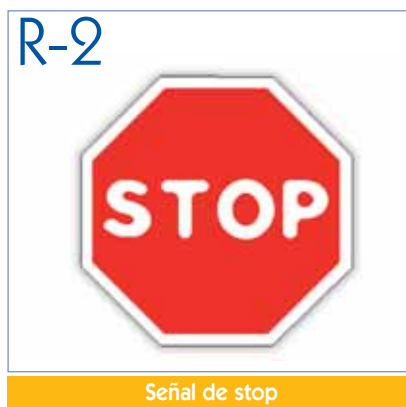
2 SEÑAL DE STOP

Esta señal la introdujo en España basada en los amplios estudios hechos en Estados

Unidos para mejorar la señal de stop; estos estudios fueron seguidos por el autor directamente, durante su estancia en dicho país desde 1956 a 1963. Parecía mucho más eficaz que la creada en España hacia los años 60, denominada R-2a. La señal octogonal fue colocada en varias intersecciones tanto con la palabra **STOP** como con las de **ALTO** o **PARE** en los años 1970, 71 y 72. En alguna intersección con carreteras nacionales, la señal era retirada oficialmente en pocos días por la Administración, pero volvía a colocar una nueva para seguir la evaluación de su efectividad. Era bien acogida por los conductores. Varios años después pasó a ser oficial en Europa. Actualmente está en el mencionado catálogo del Ministerio de Obras Públicas como la R-2. L. (Comprobación: *Diseño de señal para portilleras*,

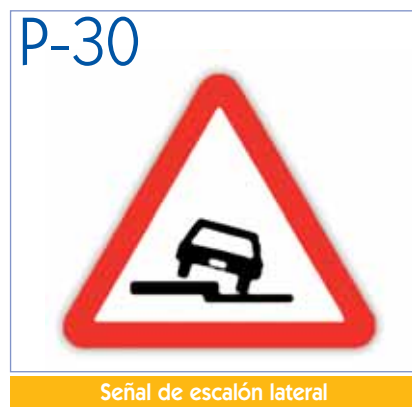
Señal de escalón lateral

4 SEÑAL DE ESCALON LATERAL

En las obras, por los años 60, empezaron a surgir señales indicando "escalón lateral", escrito de cualquier manera y en cualquier soporte. Diseñó una señal especial para este caso, que tuvo una aceptación inmediata (Ver la revista **CIMBRA de Octubre de 1973, Pág. 49-50** y también la misma revista **CIMBRA, de Octubre de 1984.** Esta señal fue registrada previamente como Dibujo Industrial DI - 1.212 - F el 28 de Noviembre de 1972, para que quedara constancia sobre la autoría de la misma. Pasó a ser la A-28 del Código y actualmente la P-30.

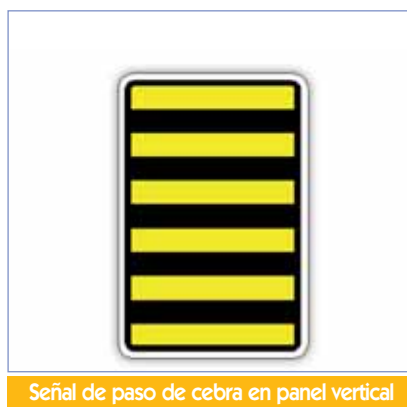
Señal de paso de cebra en panel vertical

5 SEÑAL DE PASO DE CEBRA EN PANEL VERTICAL

Los pasos de cebra no se ven bien; hay muchos conductores que se despintan, bien por emplear malas pinturas o porque pasan los vehículos por encima. Se mandó a CIMBRA **"Errores en la señalización en planta", por M. Mateos.** Se publicó por el Instituto Torroja.
